# Befaringsrapport

**EIENDOMMEN : VIOLGATA 3**

**GNR. 62, BNR. 22, HALDEN**

**EIER : STUDENTSAMSKIPNADEN I ØSTFOLD**

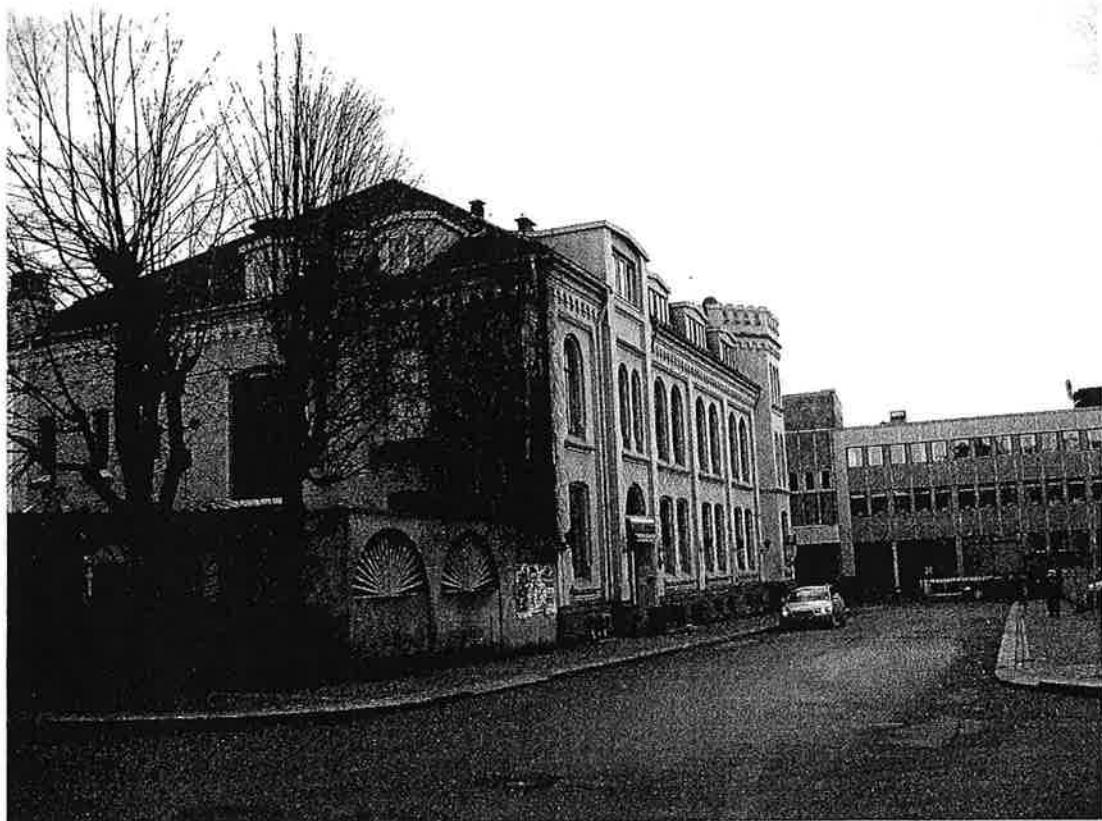
Foto tatt fra nord

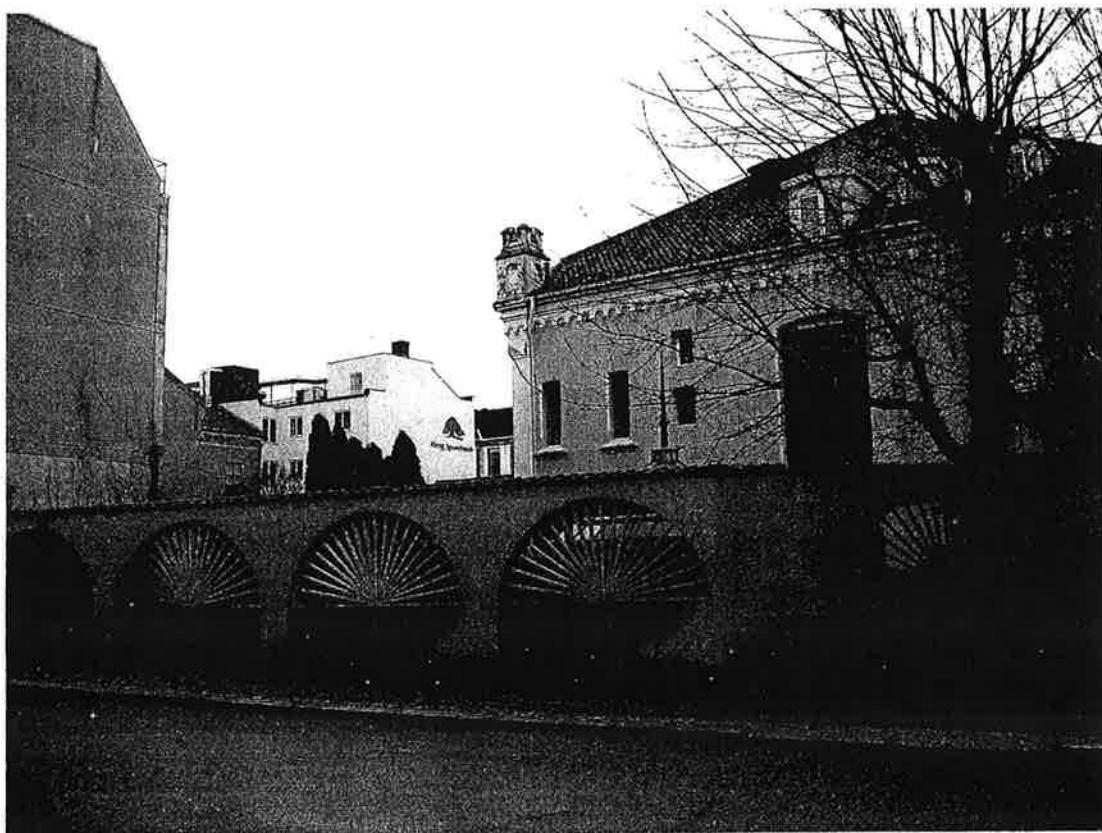
Foto av "uteserveringen"
